B+B SPEZIAL

Wenn's im Wohnzimmer von der Decke tropft

Undichte Dachterrasse ■ Auf einer Dachterrasse waren die Fugen der Brüstungsabdeckung ohne Dehnungsausgleiche ausgeführt, die Geländeranschlüsse nicht abgedichtet und die Abdeckung insgesamt ohne Gefälle eingebaut worden. So drang Regenwasser über die Fugen in die Wandkonstruktion des Anbaus ein. Im folgenden Artikel wird die Schadensbeurteilung dargestellt und Maßnahmen zur Schadensbehebung vorgeschlagen. **Michael Grübner**

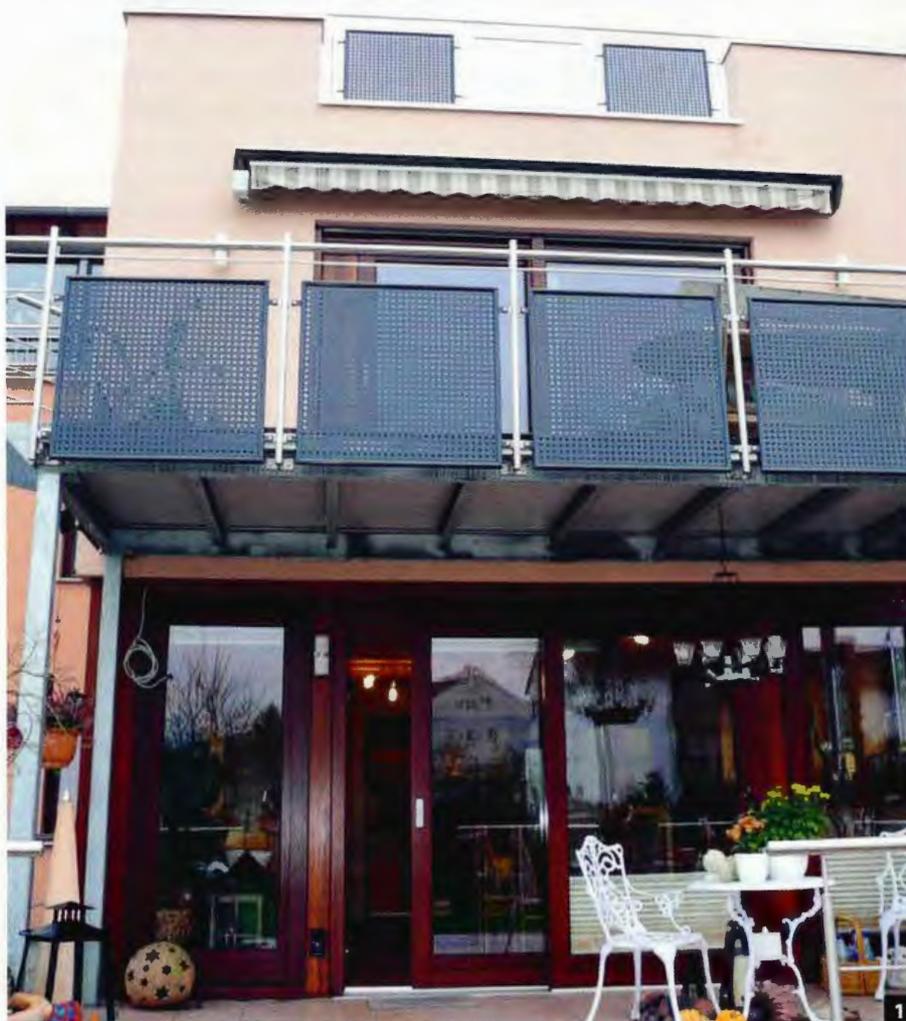
Abb. 1: Erst als das Wasser im Wohnzimmer von der Decke tropfte, fiel der Schaden der Dachterrasse auf.

Über die Dachterrasse eines zweigeschossigen Anbaus in Holztafelbauweise (Abb. 1) war im November 2012 Wasser ins Gebäude eingetreten. Der Schaden fiel auf, als im Erdgeschoss Feuchtigkeit aus der Wohnzimmerdecke austrat.

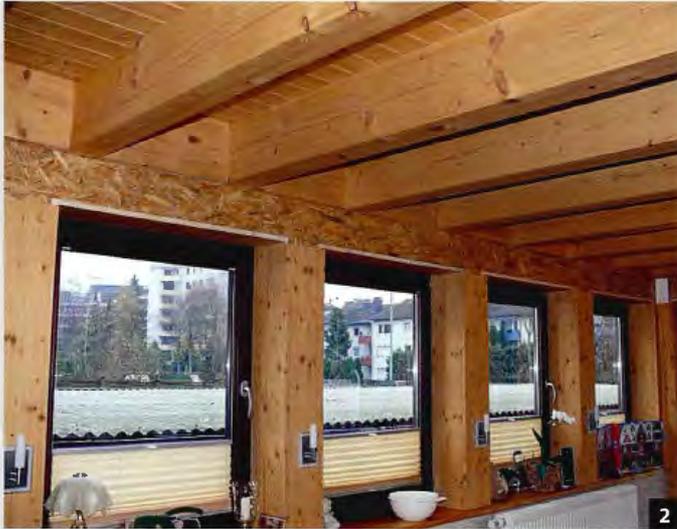
Abb. 2: Der Eigentümer nahm daraufhin die Verkleidung über den Fensterstürzen ab.

Daraufhin hatte der Hauseigentümer die Verkleidung über den Fensterstürzen abgenommen (Abb. 2). Offenbar trat etwas Wasser im hinteren Gefach der Decke aus und suchte sich den Weg zwischen den Paneelbrettern und der Folie unter der Trittschalldämmung.

Auch im Innenraum genügte es, die Deckenöffnungen wieder zu schließen und Malerarbeiten vorzunehmen. Vorsorglich sollte der Eigentümer die doppelte Beplankung über dem Fenstersturz erneuern lassen, um auszuschließen, dass zu einem späteren Zeitpunkt teure Reparaturen von Folgeschäden nötig werden.

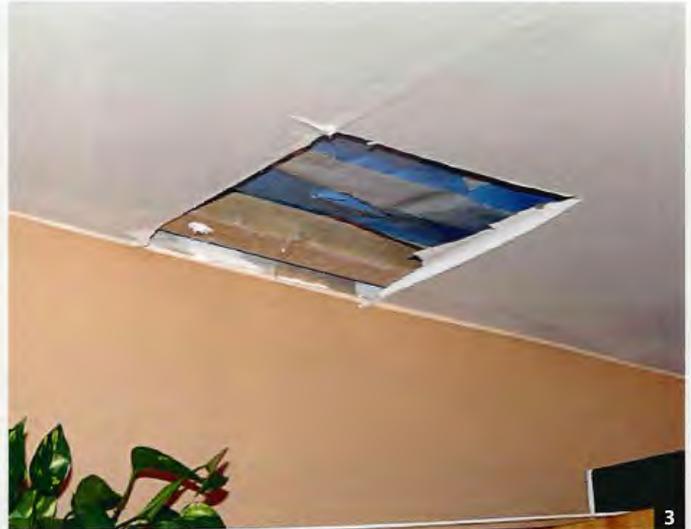
Abb. 3: Nachdem auch im Raum unter der Dachterrasse Wasseraustrittstellen zu erkennen waren, öffnete der Eigentümer zum Teil die Decke, um eventuelle Verlaufsspuren zu erkennen.

Auch im darüberliegenden Wohnraum, in der ersten Etage unterhalb der Dachterrasse, trat an einzelnen Plattenstößen der Deckenverkleidung geringfügig Wasser aus. Aus diesem Grund öffnete der Eigentümer unmittelbar neben der Wasser-

austrittsstelle einen Teil der Decke. Dort waren keine Verlaufsspuren ersichtlich (Abb. 3).

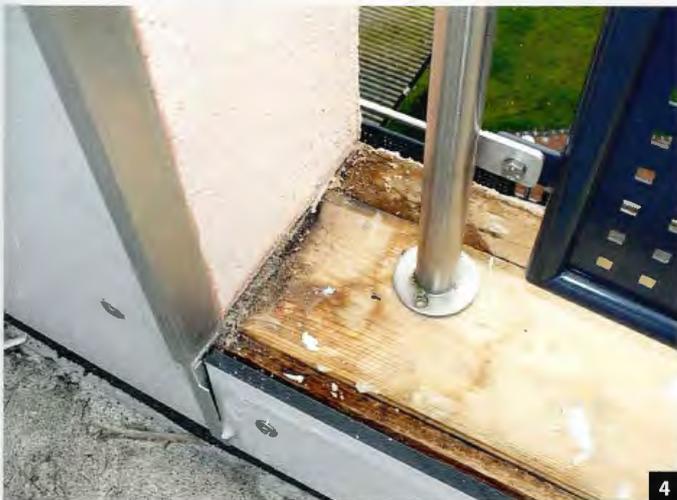
Abb. 4: Die Schnittstellen der Abdeckung waren ohne Dehnungsausgleich und die Abdeckung ohne Gefälle eingebaut worden. Regenwasser konnte sich an den Kanten sammeln und über die Fugen in die Wandkonstruktion eindringen.

Bei dem geschädigten Gebäudeteil handelt es sich um einen etwa eineinhalb Jahre alten Anbau in Holztafelbauweise. Die Außenwände sind als Terrassenbrüstung nach oben durchgeführt und mit einer Aluminiumabdeckung eingefasst. Darauf ist ein Geländer befestigt, das die Abdeckung durchdringt. Hier befand sich die eigentliche Schadensstelle.

Die Schnittstellen der Abdeckung waren ohne Dehnungsausgleich und die

Abdeckung insgesamt ohne Gefälle eingebaut worden. So konnte sich an den Kanten Regenwasser sammeln und über die Fugen in die Wandkonstruktion eindringen (Abb. 4).

Zwingend erforderlich war jedoch die Behebung der Schadensursache. Dabei reichte es nicht, die Abdeckung auf der Brüstung zu erneuern. Die durchfeuchtete Holzschalung und die durchfeuchteten Kanthölzer mussten unbedingt ausgetauscht werden. Im Zuge dieser Arbeiten sollte auch der Hohlraum der Brüstung auf Feuchtigkeit untersucht werden.

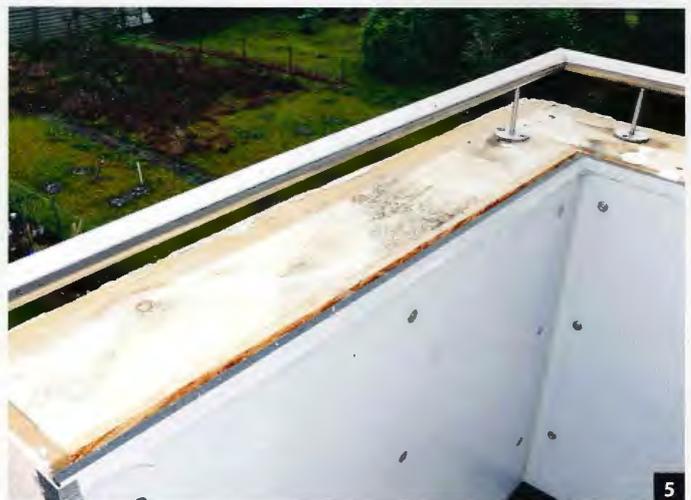
Abb. 5: Die freigelegte Brüstung zeigt an einigen Stellen organischen Befall und eine starke Durchfeuchtung.

Die nach Abnahme der Abdeckung vollständig freigelegte Brüstung zeigte an einigen Stellen organischen Befall und eine starke Durchfeuchtung (Abb. 5). Die freigelegte Brüstung oberhalb der Markise offenbarte auch, dass die Holzunterkonstruktion und die Holzfaserplatten stark geschädigt waren (Abb. 6). Von hier aus musste sich das Wasser seinen Weg über die Wandkonstruktion, die aus Gipsbeplankung, OSB-Platte, Mineralwolle, dreilagigem Holzfaserdämmstoff und Außenputz besteht, ins Gebäudeinnere gesucht haben.

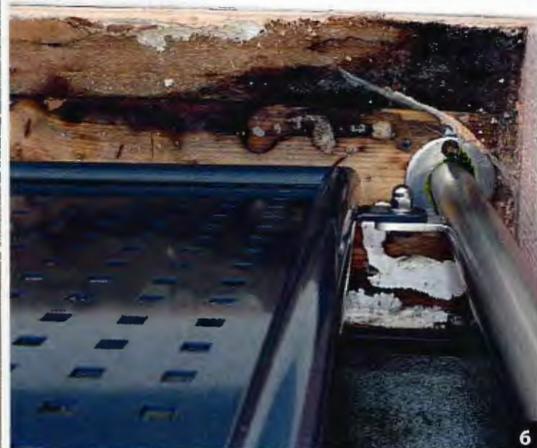
Das Ausmaß der Schäden an der Holzunterkonstruktion und den Holzfaserplatten der Terrassenbrüstung war so erheblich, dass ein Austausch der betroffenen Bretter zwingend notwendig war, um Folgeschäden zu vermeiden. Eine technische Trocknung der durchfeuchteten Putzträgerplatten war aufgrund der Dichte des Baustoffs, die keinen Luftdurchsatz erlaubt, nicht möglich. Ohne Austausch der Holzverschalung würde die Feuchte unter der neu zu erstellenden Abdeckung eingeschlossen und somit zu einer dauerhaften Schädigung an der nach unten verbauten Holzkonstruktion führen.

Abb. 6: Oberhalb der Markise sind die Holzunterkonstruktion und die Holzfaserplatte stark geschädigt.

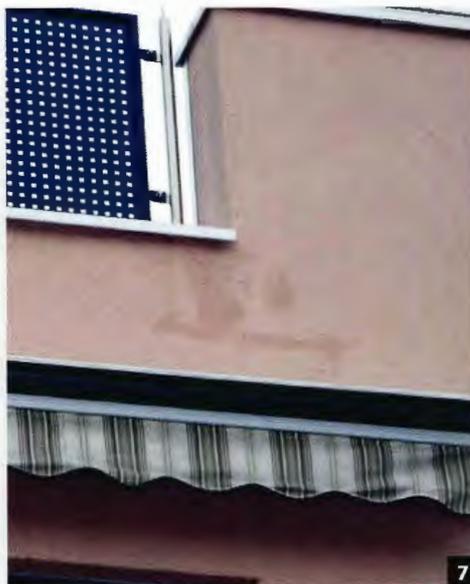
An der Außenfassade (Abb. 7) war mit bloßem Auge zu erkennen, dass das Wasser sowohl links als auch rechts an den

Anschlüssen der Abdeckung eingedrungen war und den Holzfaserdämmstoff und den Putz durchfeuchtet hatte.

Abb. 7: Mit bloßem Auge ist zu erkennen, dass Wasser an den Anschlüssen eingedrungen ist und den Putz sowie den Holzfaserdämmstoff durchfeuchtet hat.

Eine technische Trocknung war teilweise nicht möglich und sonst nicht notwendig. Das eingetretene Wasser konnte von den Baustoffen schadlos aufgenommen werden und wird über die Heizperiode im Wandquerschnitt abgebaut.

änderungen der Putzträgerplatten aus Holzfaserdämmstoff und des Außenputzes, möglich sein würde, konnte zum Zeitpunkt des Gutachtens noch nicht abgeschätzt werden. Hier waren ein Zeitraum von etwa einem Dreivierteljahr und der Klimawechsel zum Sommer abzuwarten. Da die Putzträgerplatten und der aufgebraachte mineralische Leichtputz diffusionsoffen sind, war ein Abtrocknen aber wahrscheinlich.

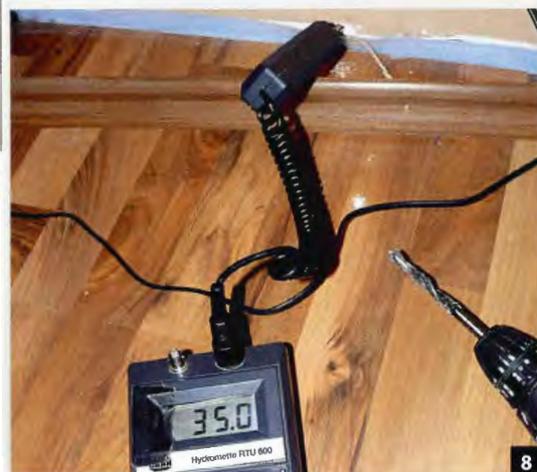
Abb. 8: Bei Feuchtigkeitsmessungen in den Wandgefachen des ersten Obergeschosses und über den Randfugen des schwimmenden Estrichs konnten keine Feuchtenester ermittelt werden.

Durch Feuchtigkeitsmessungen in den Deckengefachen im Innenraum sollte ein möglicherweise vorhandenes Feuchtenest in der Konstruktion erfasst werden: Doch da die relative Luftfeuchte mit etwa 45 Prozent und die Temperatur mit 20 °C jeweils niedriger als die Raumluft lag, war eine Durchfeuchtung auszuschließen.

Im Plattenquerschnitt der Gipsbeplankung konnte weder mit einem dielektrischen Messgerät, noch mit einer Einstechelektrode Feuchte festgestellt werden. Auch in den Innenräumen der Wandgefache im ersten Obergeschoss und über den Randfugen unterhalb des schwimmenden Estrichs war es nicht möglich, durch Feuchtigkeitsmessung Feuchtenester zu ermitteln (Abb. 8). Bei insgesamt drei Begehungen konnten zudem keine Gerüche festgestellt werden, die auf einen organischen Befall oder Zersetzung hingedeutet hätten.
